LI-6400/XT光合仪使用过程中 的常见问题及解决方法

基因有限公司 农业环境科学部
北京力高泰科技有限公司

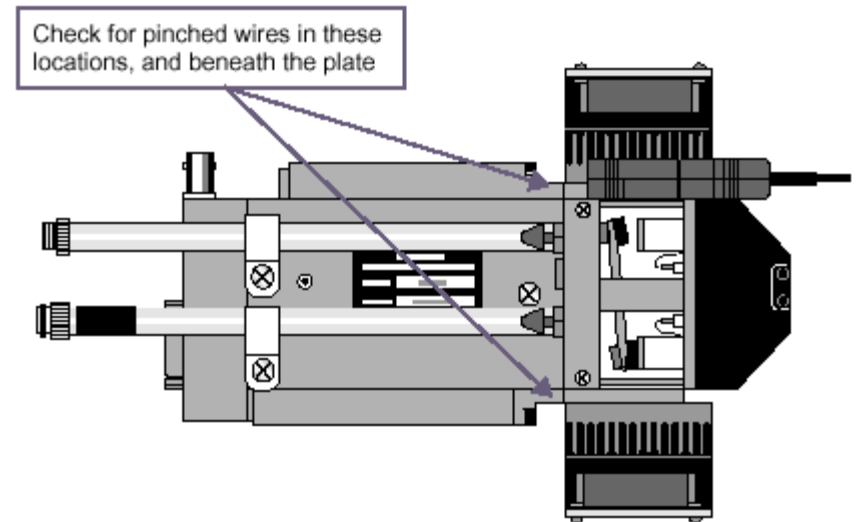
二、 T_{block} 和 T_{leaf} 为负值。

一般情况是由电缆连线断路造成的。**25针D型插头**的**1、3脚**为温度信号线，可重点检查是否断路。

另外可检查**IRGA**下方的金属盖和从那里出来的连线，看是否有被挤压的。
